Versmalling doorsteek Brinkstraat
1:200

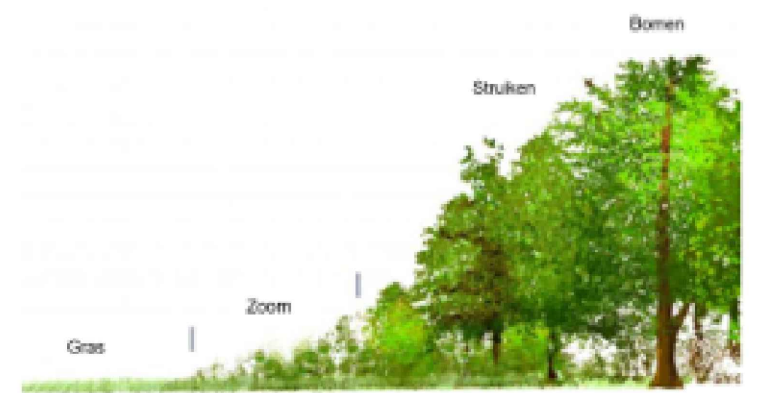
Pleksgewijs aanplanten van een struiklaag van inheemse beplanting om cultuurhistorische waarden terug te brengen en zo de landschappelijke kwaliteit te versterken.

- Bestaande goot verwijderen t.h.v. nieuwe bestrating
- Verharding iets verhogen t.b.v. natuurlijke afwatering
- Bestaande wegbreedte ca. 3,50m
